## Konsequenzen großer Massenbewegungen aus wasserbaulicher Sicht

Prof. Dr.-Ing. habil. Reinhard Pohl

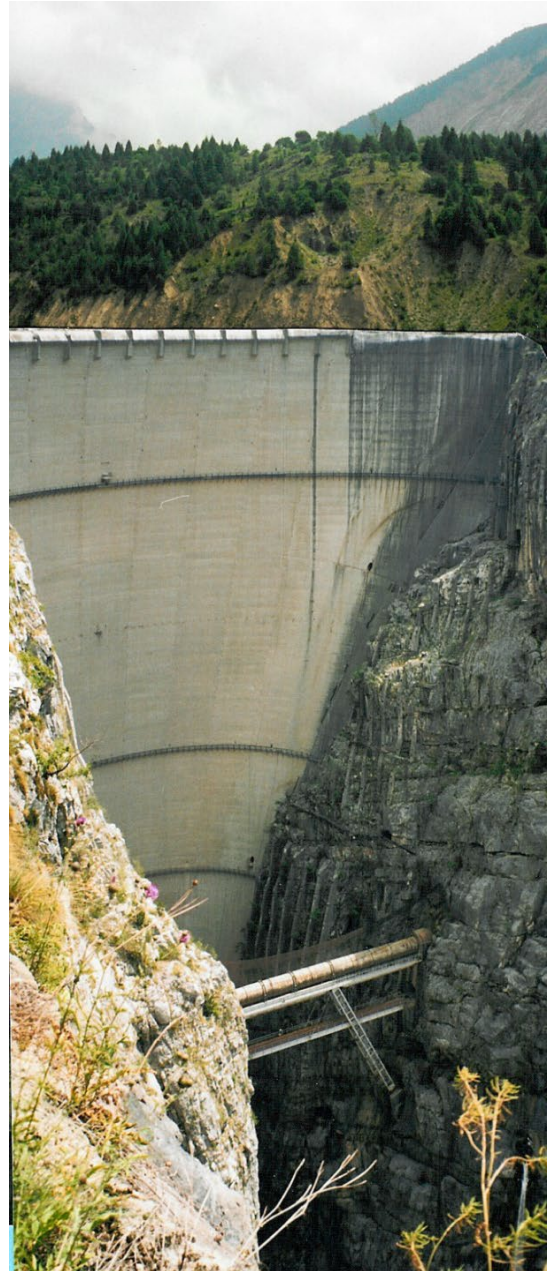
Eine der mit 266 Metern höchsten Gewölbe-Staumauern der Welt war von 1957 bis 1963 in den Dolomiten zum Aufstau des Vajont-Flusses errichtet worden (46°16'02.0"N 12°19'45.3"E). Schon bald zeigte sich 1960 während des ersten Teilanbaus, dass sich der Südhang des Stausees, der Mt. Toc, langsam in Richtung Becken bewegte, was Anlass zu permanenten geodätischen Beobachtungen gab. Nachdem am 4. 11. 1960 700000 Kubikmeter Erde und Gestein abgerutscht waren und 2 Meter hohe Wellen auf dem Stausee verursacht hatten, wurde ein zusätzlicher Hochwasserentlastungsstollen aufgeföhren und nach wasserbaulichen Modellversuchen an der Universität Padua die Freibordhöhe auf 25 Meter festgelegt, weil man bei eventuellen weiteren Rutschungen eine Schwallwelle mit bis zu 22,5 Meter Höhe erwartete. Dass dieses Ergebnis die Naturgefahr unterschätzte, zeigte sich am Abend des 9. Oktober 1963 um 22:39 Uhr, als sich ein Rutschvolumen von mindestens 115 Millionen Kubikmeter (das wäre eine mehr als 16 km hohe Säule mit der Grundfläche eines Fußballfeldes !) in den See ergoss und durch die Wasserverdrängung eine ungefähr 70 Meter hohe Schwallwelle über die Staumauer schwappen ließ, die aber selbst der außergewöhnlichen Einwirkung standhielt und noch heute wie ein Mahnmal in der Landschaft steht. Wegen des wasserbedingten elektrischen Kurzschlusses fielen im unterhalb befindlichen Piavetal die Beleuchtung und die Telefonverbindungen aus, was den Anlauf der Rettungs- und Aufräumarbeiten Die flussab befindliche Ortschaft Longarone und 2000 Talbewohner wurden ein Opfer der Fluten.

Staumauer Vajont mit Rutschkörper (bewaldet) und Gleitfläche (oben rechts), Foto: Pohl
