# Sít' výzkumných institucí a podniků pro infrastrukturu

Komplexní výzkum svahových deformací v České republice

# Výzkum svahových pohybů v ČR

P. Kycl a kol. autorů projektu RENS

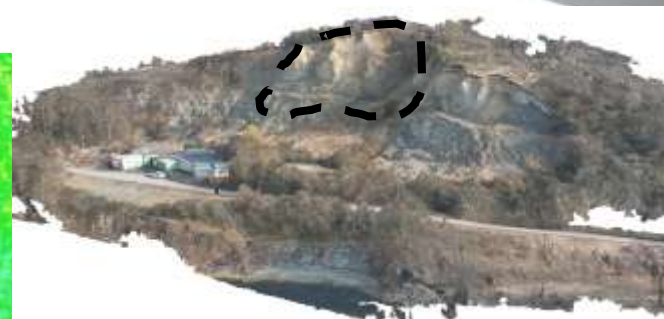
# Využívání a rozvoj použití **termální kamery** na UAV

Teplotní mapa části  
sesuvu – modrá barva  
odhaluje praskliny  
(východ-západ) a erozní  
rýhy ve svahu (sever-jih)

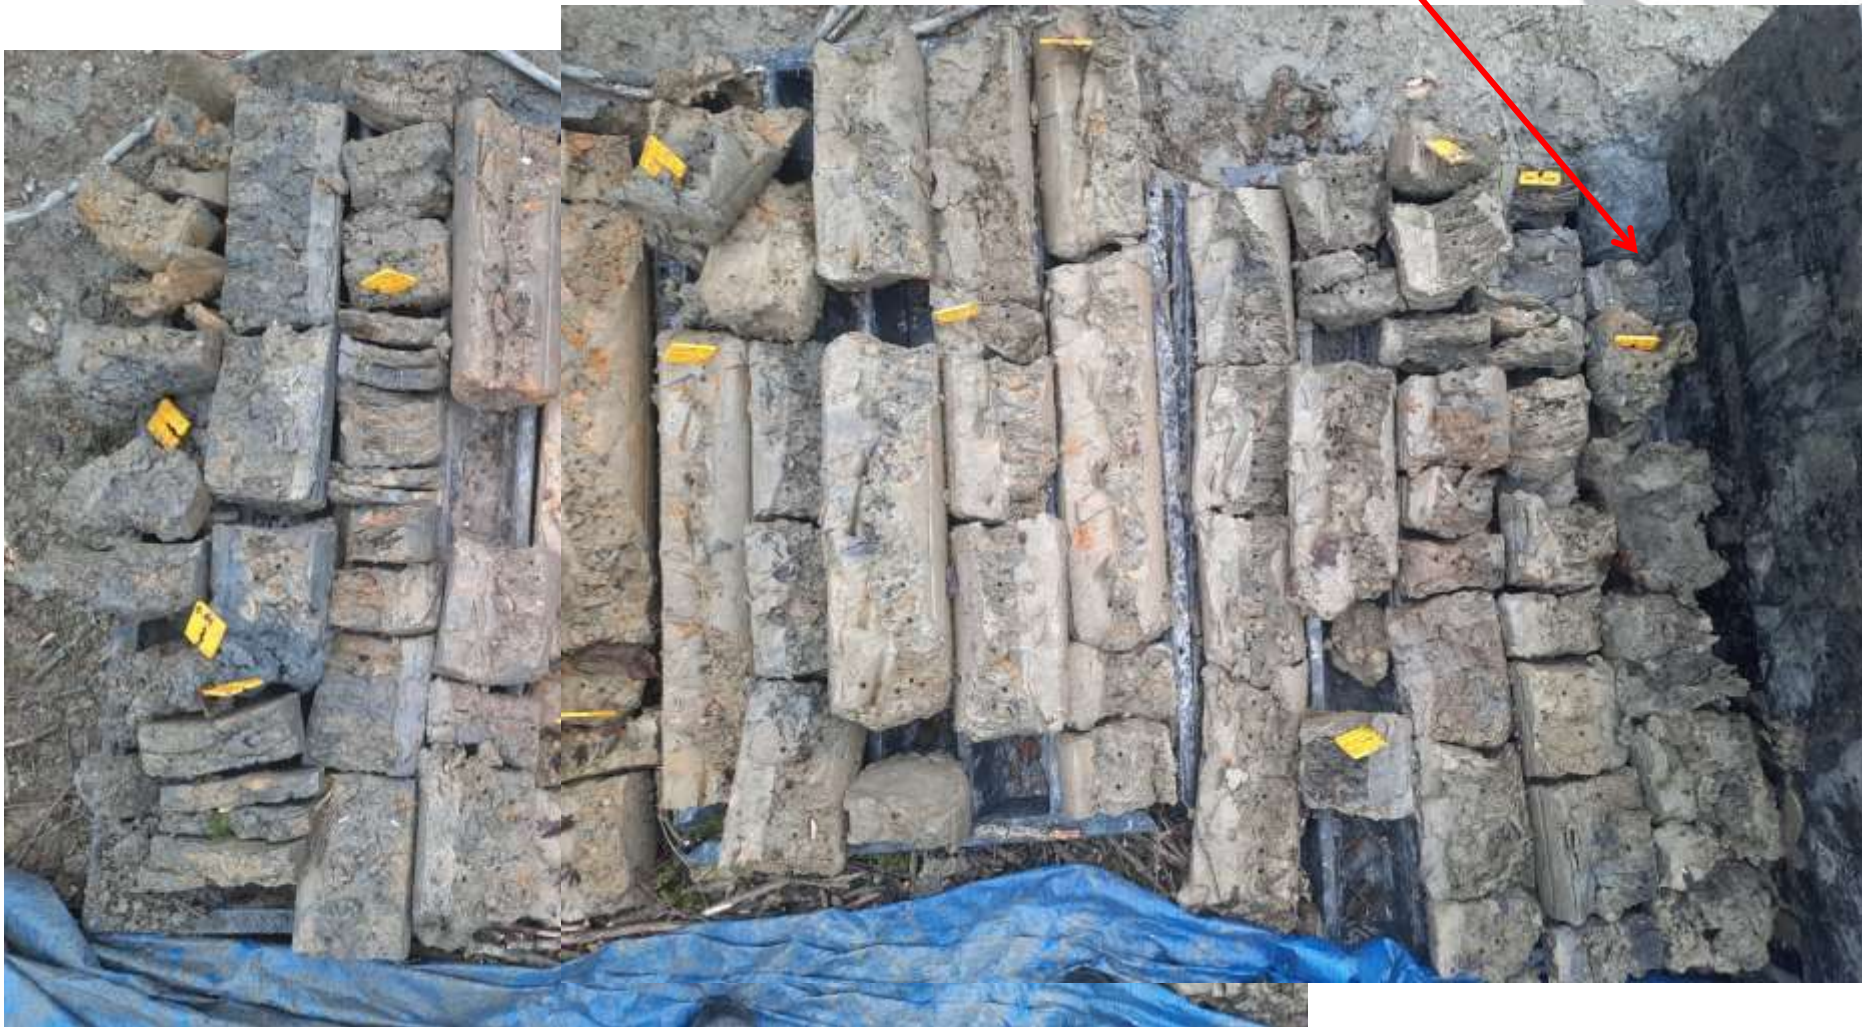
## Březno IJ2 - hl. smyková plocha 14,9 m)

Pohyby kontinuálně pokračují i v roce 2025

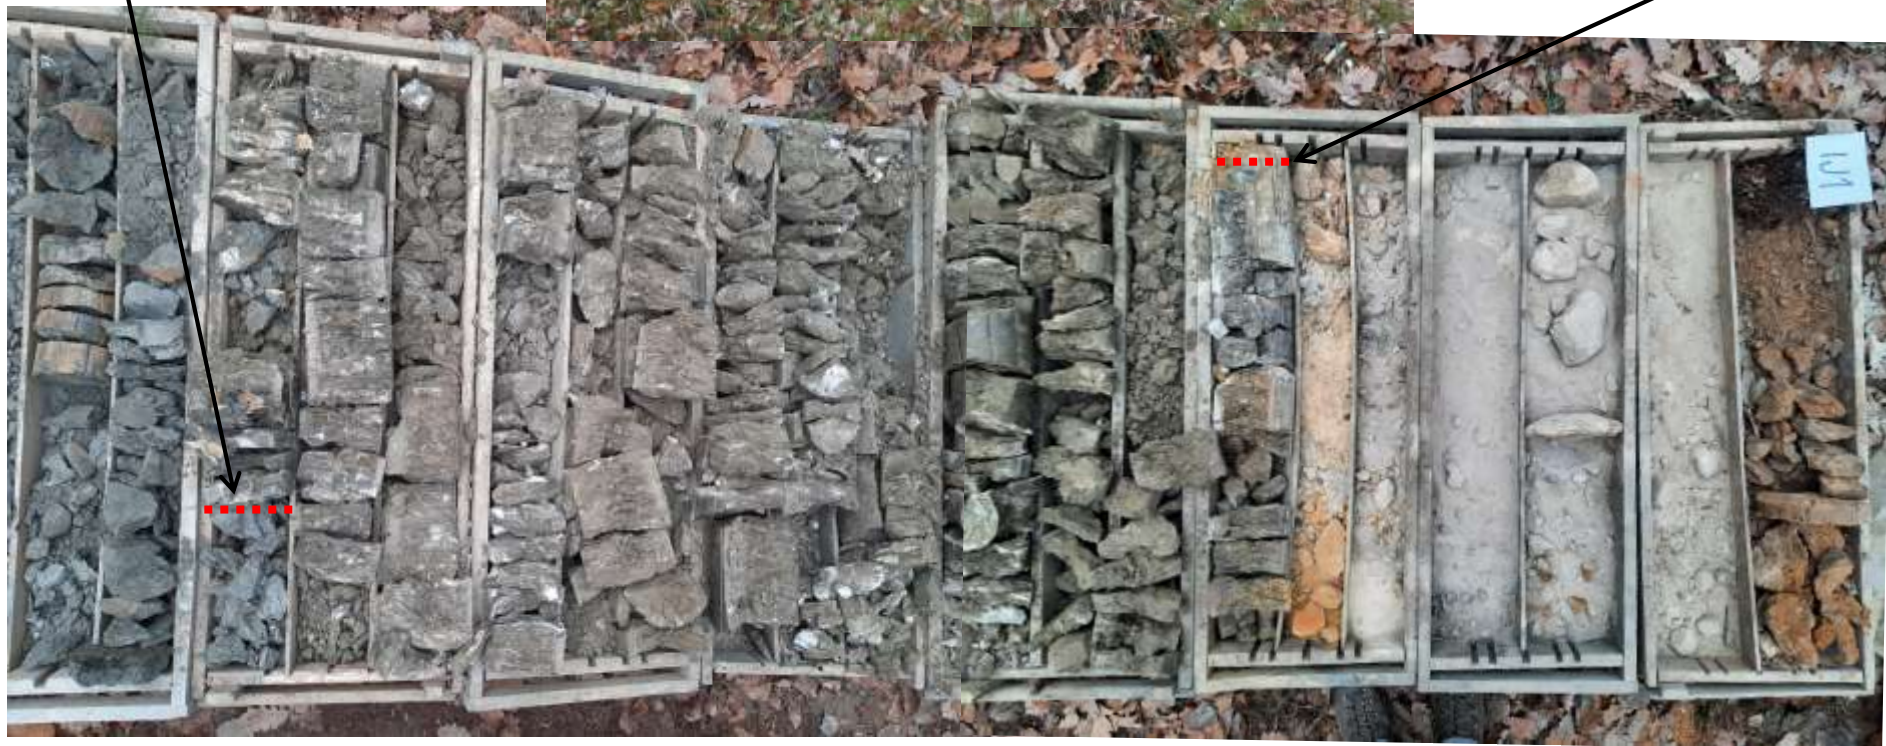
# Dneboh IJ1

2. hl. smyková  
plocha v 18,8 m

1. smyková  
plocha pod  
pískovci v 6 m

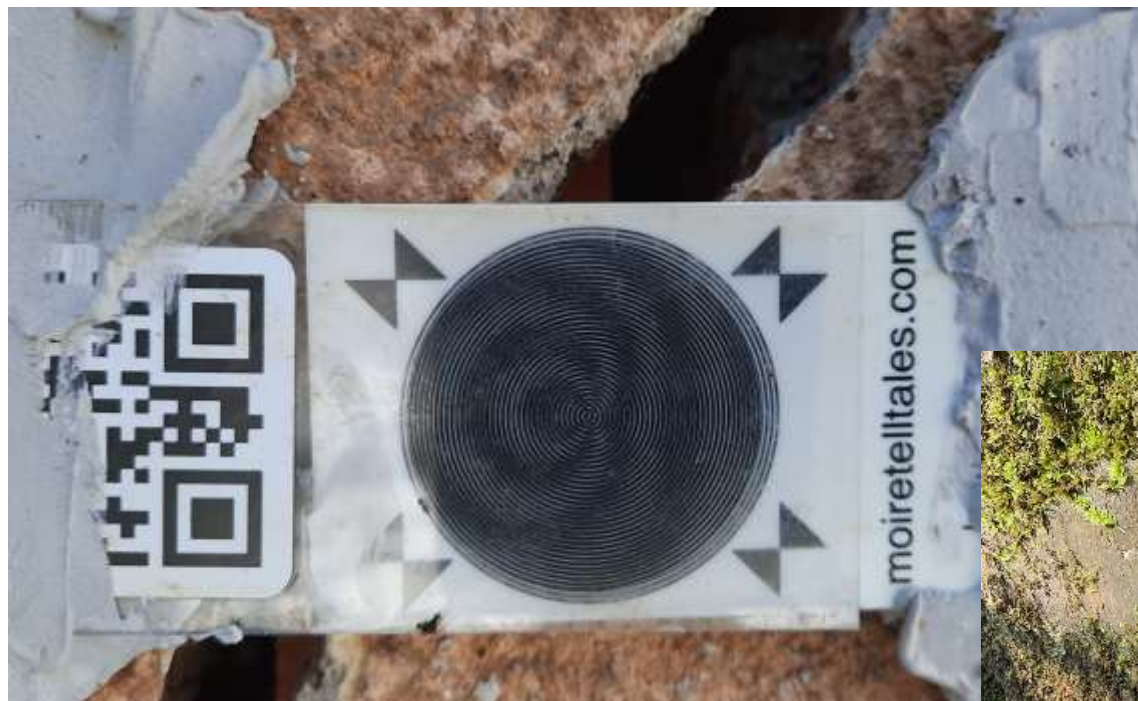
## Další metody měření

Smyková plocha v 7 m, po  
40 dnech = 7 mm pohyb  
+ pohyb na moiré sklíčkách

+ zvýšená aktivita HOV  
(HV4= 0,2l/sec)

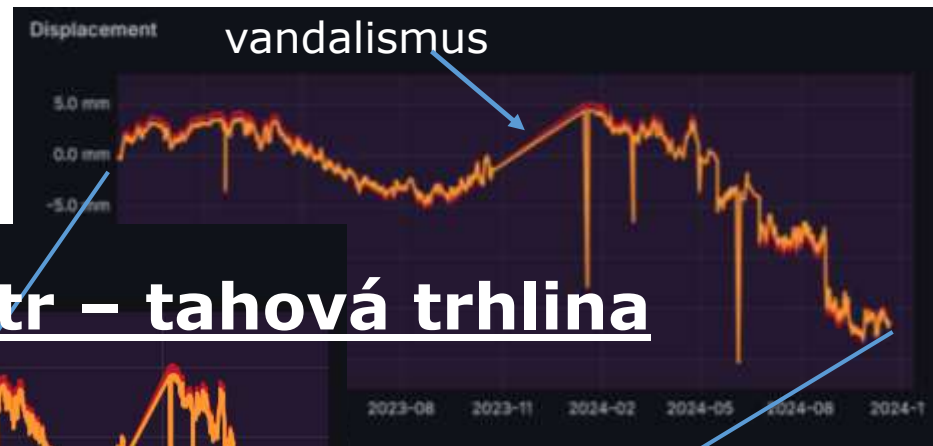
# Akcelerace pohybů v roce 2024 – zavírání trhliny – zaklesávání prostoru zdvojeného hřbetu (?)
